Annexe 1: résultats détaillés du crash test

1. Configuration du test

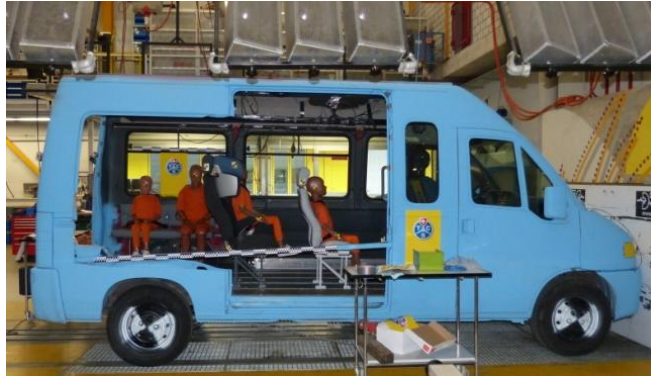
Pour faciliter les enregistrements photo et vidéo, la porte coulissante latérale a été enlevée et la paroi latérale ajourée et renforcée – pour compenser les ouvertures – avant la projection du véhicule contre l'obstacle.

Cette image montre le véhicule d'essai, un Fiat Ducato, avec les quatre mannequins avant la collision.

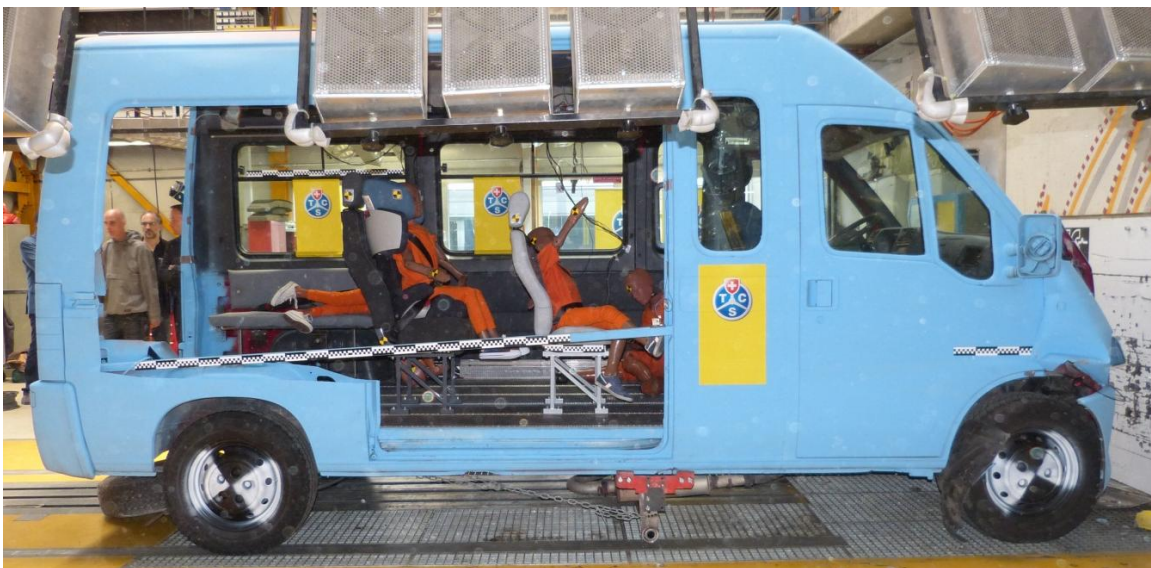
La vitesse d'impact était de 35 km/h. L'accélération maximale a atteint 27,7 g durant le crash – une valeur très élevée compte tenu de la vitesse. A titre de comparaison, un freinage d'urgence sur chaussée sèche génère une accélération d'environ 1 g ($9,81 \text{ m/s}^2$). Habituellement, les sièges installés dans ce véhicule sont vérifiés avec une décélération de seulement 14 g. Heureusement, tant le plancher que les sièges et leurs fixations ont résisté à la violence du choc.

Cette photo montre le véhicule d'essai et les mannequins après la collision.

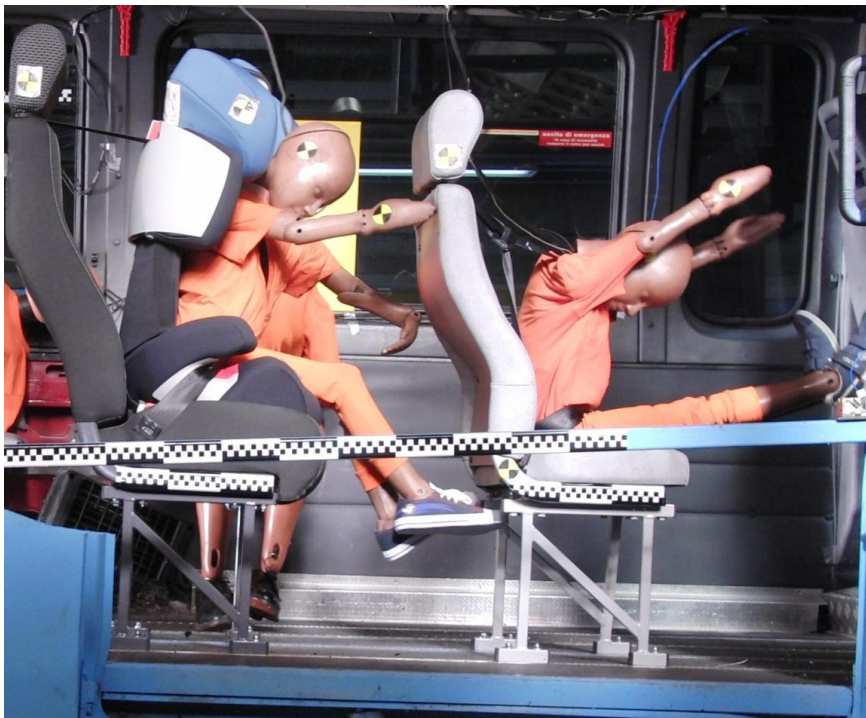
Le **mannequin n° 2** correspond à un enfant de 6 ans. Il est assis dans le sens de la marche sur un siège d'adulte muni d'un siège d'enfant du groupe II/III. Comme le mannequin installé sur le siège de bus scolaire, il est retenu par une ceinture lors de la collision. En raison du plus important mouvement de rotation du torse, les contraintes exercées sur le cou sont un **peu moins fortes** que sur le siège de bus scolaire.

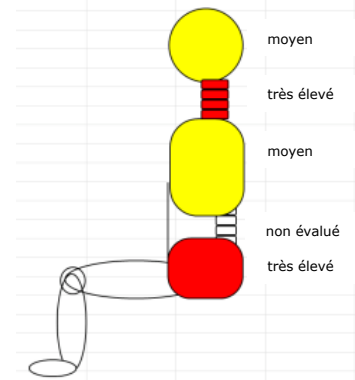
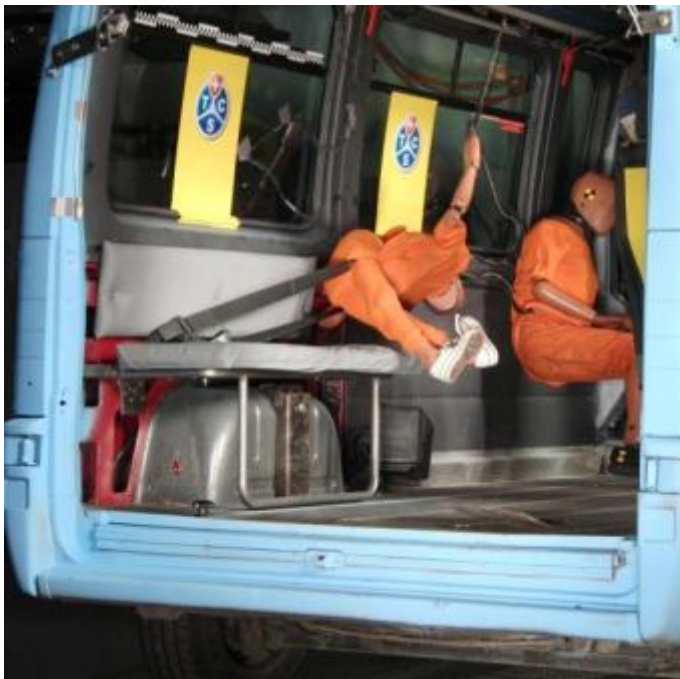
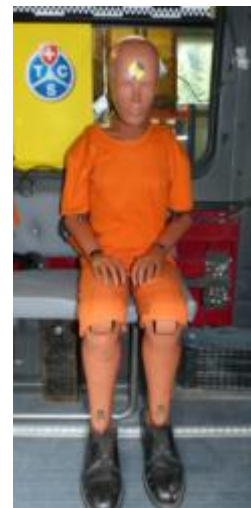
Le mannequin non attaché a été projeté en position assise depuis l'arrière jusqu'à l'avant du bus. Il a violemment heurté le siège du conducteur, la console du siège et le deuxième montant du toit. Les valeurs-limites biométriques ont été dépassées au niveau du cou et du bassin. Dans un accident réel, des occupants non attachés subiraient forcément des **blessures graves, voire mortelles** selon les structures qu'ils heurteraient avec leurs parties molles.

Photo ci-dessus: le mannequin non attaché est projeté contre le siège du conducteur et la porte. Suite à une rupture de l'enrouleur, le mannequin attaché avec une ceinture ventrale est retenu trop tardivement.

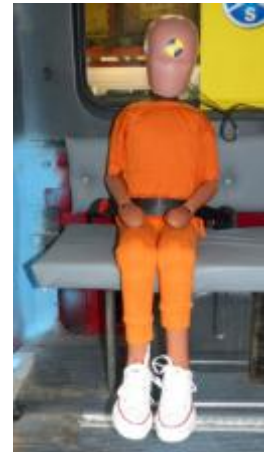
Le **mannequin n° 4** représentant un enfant de 6 ans et attaché avec une ceinture ventrale sur la banquette longitudinale a été moins bien protégé que prévu.

L'enrouleur de la ceinture a été déformé par le choc du bassin, de sorte que le système de blocage s'est coincé. La ceinture s'est donc complètement déroulée et avait beaucoup trop de jeu. La tête du mannequin a d'abord violemment heurté la paroi latérale, puis le plancher. Il faut dans ce cas s'attendre à des **blessures graves**. Les valeurs-limites biométriques ont même été dépassées au niveau de la tête.

Si le véhicule avait été équipé d'une cloison ou d'une autre structure rigide à la fin de la banquette longitudinale, le choc aurait été encore plus violent. Un cas de figure semblable serait envisageable pour d'autres passagers assis sur la banquette longitudinale. Dans ce cas, les têtes auraient alors heurté les corps des occupants avant.
