Feuchte Keller durch alte „Bausünden“ / Professionelle Abdichtungen bringen zielgenaue Lösungen

Winterthur (ots) -

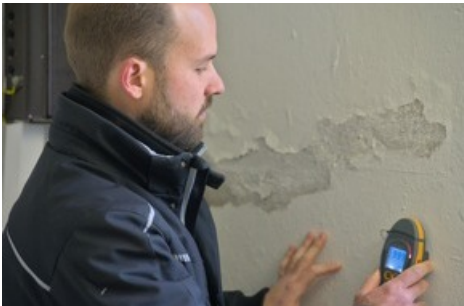
Analyse feuchter Keller / CJA Fotografie ISOTEC / Weiterer Text über ots und www.presseportal.de/nr/54519 / Die Verwendung dieses Bildes ist für redaktionelle Zwecke unter Beachtung ggf. genannter Nutzungsbedingungen honorarfrei. Veröffentlichung bitte mit Bildrechte-Hinweis.
