Anlage 1: Detaillierte Ergebnisse des Crashtests

1. Testanordnung

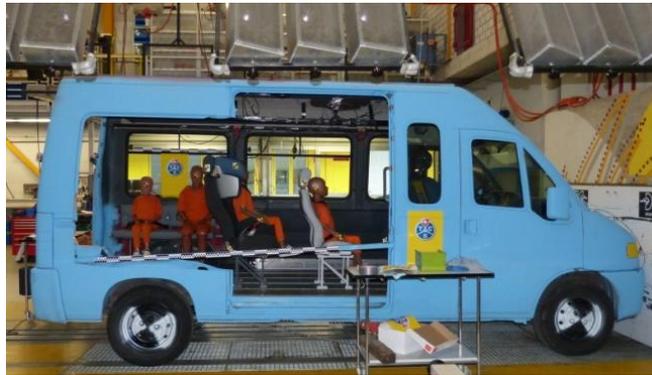
Dieses Bild zeigt das Testfahrzeug Fiat Ducato mit den vier platzierten Dummies vor dem Crash.

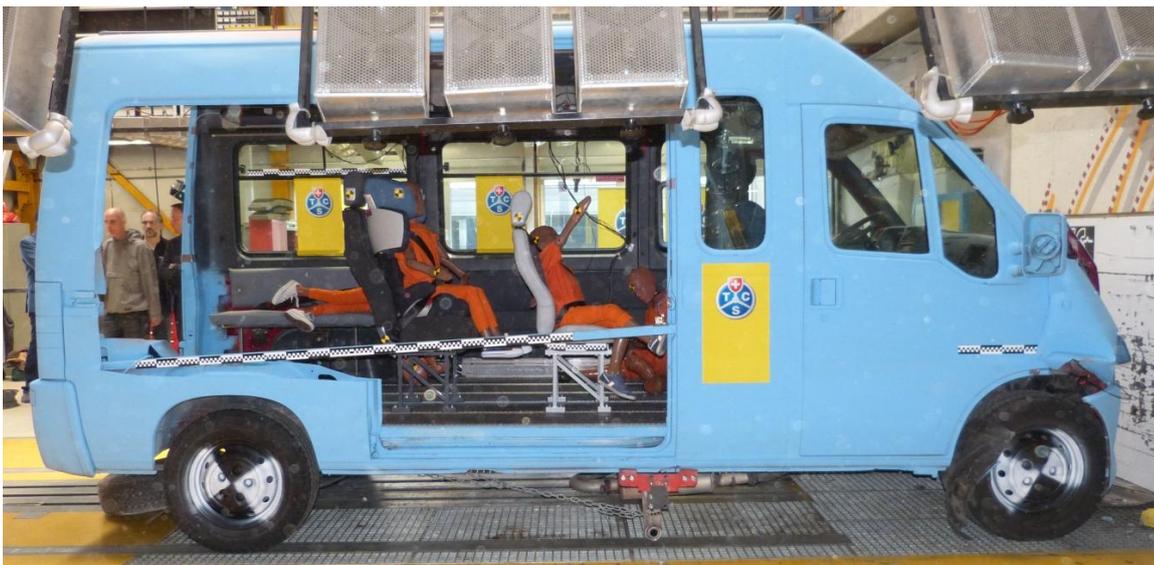
Dieses Bild zeigt das Testfahrzeug mit den Dummies nach dem Crash.

Die Ausgangsgeschwindigkeit betrug 35 km/h. Die Spitzenbeschleunigung während des Crashes betrug 27.7 g – ein hoher Wert in Anbetracht der Geschwindigkeit. Der Vergleichswert einer Vollbremsung auf trockener Strasse liegt bei etwa 1 g (9.81 m/s^2). Üblicherweise werden die im Fahrzeug verbauten Sitze mit einer Verlangsamung von lediglich 14 g geprüft. Erfreulicherweise haben sowohl das Bodensystem als auch die Sitze und deren Befestigung dem Aufprall standgehalten.

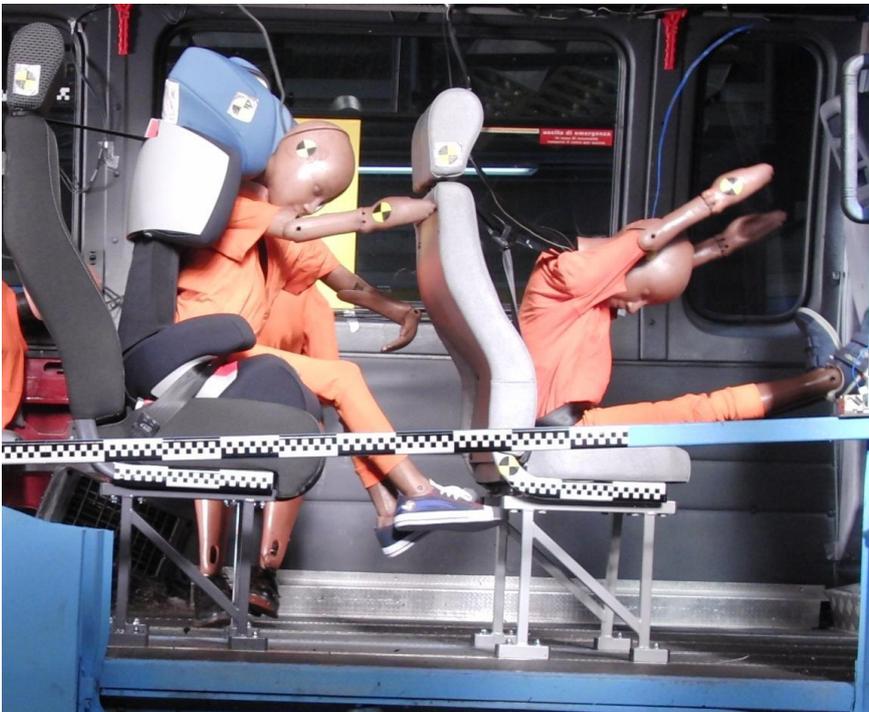
Der **Dummy Nr. 2** entspricht einem 6-jährigen Kind und sitzt in Fahrtrichtung auf einem Erwachsenensitz, der mit einem Kindersitz der Gruppe II/III bestückt ist. Wie beim Dummy auf dem Schulbussitz ist auch hier die Rückhaltung während des Tests jederzeit gewährleistet. Durch die grössere Drehbewegung des Oberkörpers fallen die Belastungen am Hals **noch etwas geringer** aus als auf dem Schulbussitz.

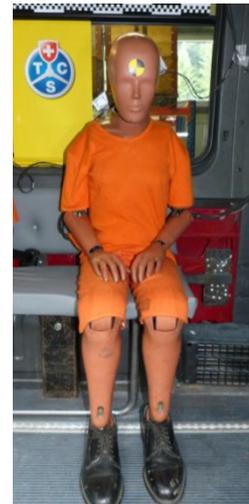
Der nicht angegurtete Dummy ist in sitzender Position von hinten im Schulbus bis nach vorne geschleudert worden. Der Anprall an Fahrersitz, Sitzkonsole und B-Säule war sehr heftig. Dabei wurden sowohl am Hals wie auch am Becken die biomechanischen Grenzwerte überschritten. Im Realfall müssten nicht angegurtete Insassen, je nachdem welche Strukturen durch welche Körperteile getroffen werden, zwangsläufig mit **sehr schweren bis tödlichen Verletzungen rechnen**.

Bild oben: Der nicht angegurtete Dummy wird gegen den Fahrersitz und Tür geschleudert. Der auf der Längsbank mit Beckengurt gesicherte Dummy wird, bedingt durch einen Defekt des Gurtrollers, erst spät zurückgehalten.

Der ungesicherte **Dummy Nr. 3** entspricht einer kleineren Frau oder einem 12-jährigen Kind und ist nicht nur mit Beschleunigungssensoren im Kopf- sondern auch mit solchen im Thorax- und Beckenbereich ausgestattet.

Ob sich ein nicht angegurtes Kind auf einer Längsbank oder auf einem Sitz in Fahrtrichtung befindet, hat auf das Verletzungsrisiko keinen direkten Einfluss. Die Vorteile fallen je nach Situation nur geringfügig aus.

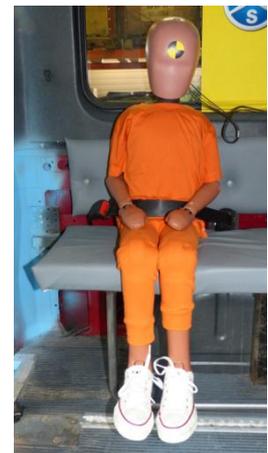
Durch den Anprall des Beckens am Gurtroller wurde dieser deformiert. Die Sperrklinke verklemmte und in der Folge wurde der Beckengurt komplett ausgezogen. Dies führte zu einer extremen Gurtlose. Dabei prallte der Kopf des Kinderdummy erst heftig an die Seitenwand, dann auf den Boden. Die zu erwartenden **Verletzungen fallen erheblich aus**, beim Kopf wurden gar die biomechanischen Grenzen überschritten.

Der auf der Längsbank mit Beckengurt gesicherte **Dummy Nr. 4** entspricht einem 6-jährigen Kind und war schlechter geschützt als angenommen.

Hätte sich am Ende der Zweiersitzbank eine Trennwand oder sonst eine massive Fahrzeugstruktur befunden, wäre der Anprall noch heftiger ausgefallen. Eine ähnliche Situation könnte man sich auch für weitere Insassen auf der Längsbank vorstellen. Dabei würden die Köpfe auf die Körper der vorderen Insassen prallen.
