Allegato 1: risultati dettagliati del crash test

1. Configurazione del test

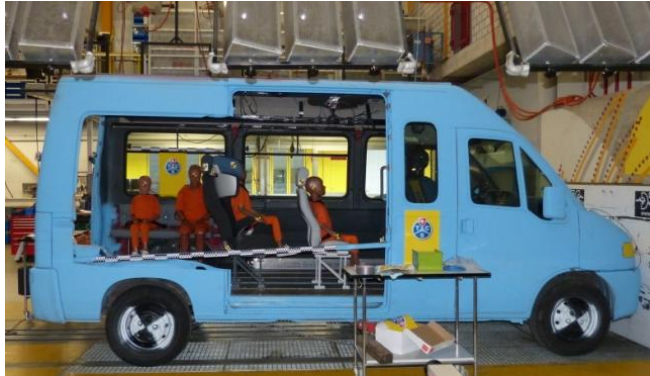
Questa fotografia mostra il veicolo scelto per il test – un Fiat Ducato – con i quattro manichini in posizione prima dell’impatto.

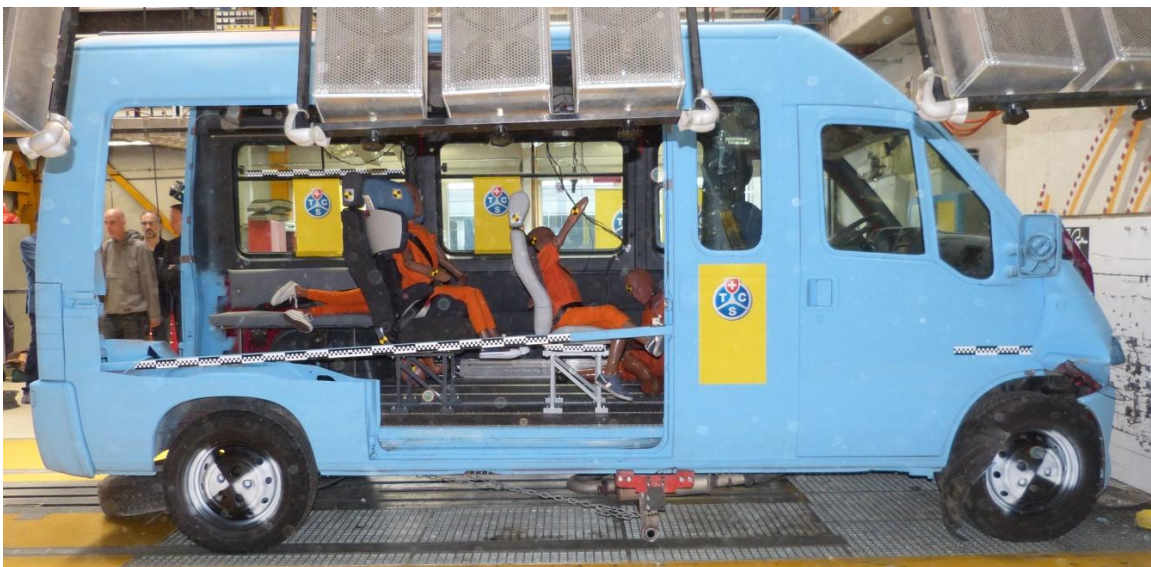
La velocità iniziale è di 35 km/h. Il picco di accelerazione durante il crash test raggiunge i 27.7 g – un valore molto alto vista la velocità. A termine di paragone, una frenata d’emergenza su fondo stradale asciutto corrisponde a circa 1g (9.81 m/s^2). I sedili montati sul veicolo sono normalmente testati con decelerazioni di soli 14g. Fortunatamente, sia il fondo, sia i sedili con i rispettivi ancoraggi hanno resistito all’impatto.

La fotografia mostra il veicolo con i manichini usato nel test dopo l’impatto.

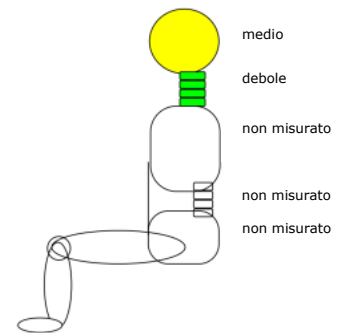
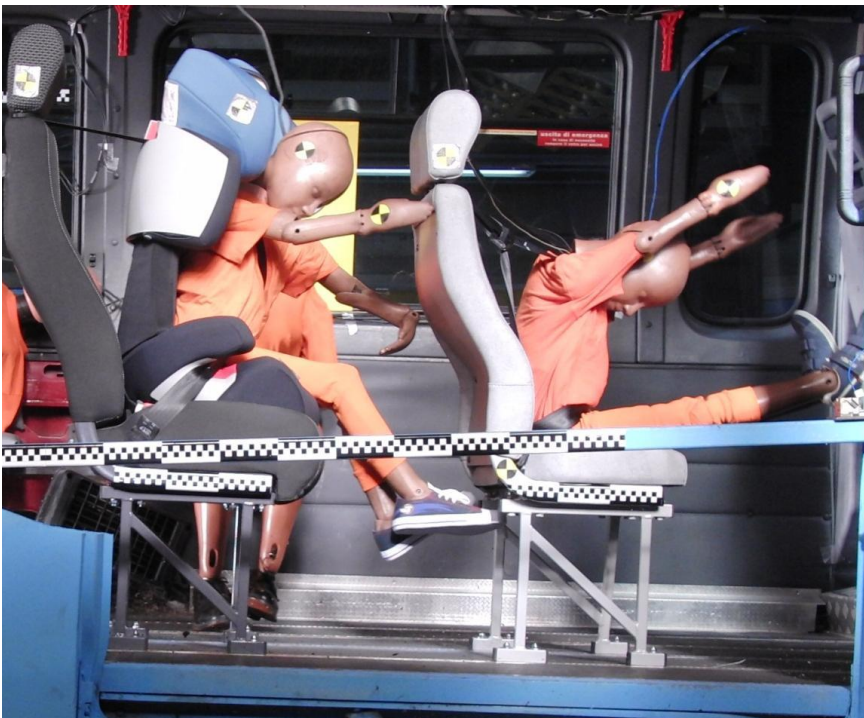
Il **manichino N° 2** corrisponde a un bambino di 6 anni. Egli è seduto nel senso di marcia su un seggiolino per bambini del gruppo II/III sistemato su un sedile per adulti. Come per il manichino posto sul sedile per scuolabus, anch'egli è trattenuto dalla cintura al momento della collisione. Grazie al movimento rotatorio maggiore della parte superiore del corpo, i carichi subiti dal collo sono leggermente inferiori rispetto a quelli sopportati dal manichino seduto nel sedile da scuolabus.

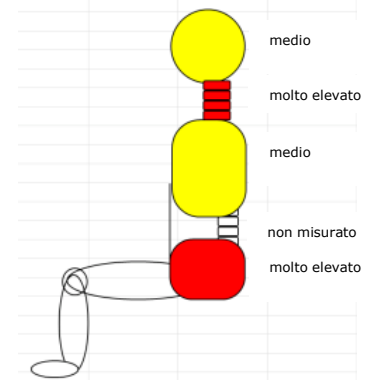
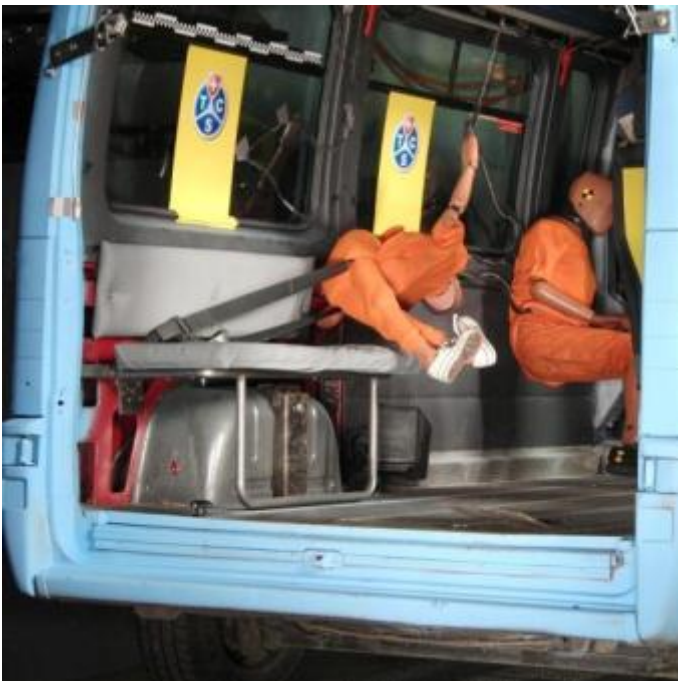
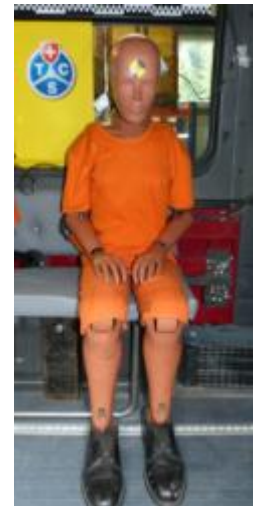
Il manichino non allacciato è stato scaraventato in posizione seduta dal posteriore all'anteriore dello scuolabus. Ha sbattuto violentemente contro il sedile dell'autista, la consolle del sedile e il secondo montante della carrozzeria. Di conseguenza, le sollecitazioni al collo e al bacino hanno superato i limiti biomeccanici. In un caso reale, i passeggeri non allacciati subirebbero **ferite da molto gravi a mortali**, a dipendenza delle strutture che urterebbero con le parti molli del corpo.

Foto sopra: il manichino non allacciato viene scaraventato contro il sedile dell'autista e la portiera. Il manichino sulla panchina longitudinale assicurato con una cintura addominale viene trattenuto troppo tardi a causa di una rottura all'avvolgitore.

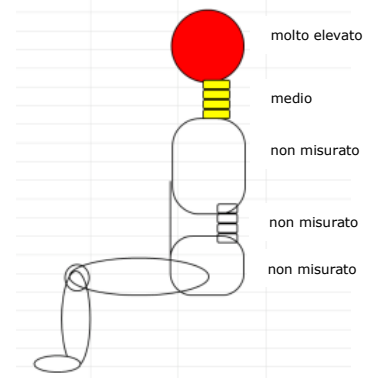
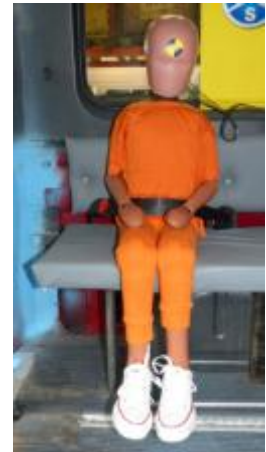
Il **manichino N° 4** che rappresenta un bambino di 6 anni e allacciato con una cintura addominale sulla panchina longitudinale è stato meno protetto di quanto previsto.

L'impatto del bacino ha deformato l'avvolgitore, cosicché il sistema d'arresto si è bloccato. La cintura addominale si è dunque allungata completamente, allentandola eccessivamente. La testa del manichino ha così dapprima sbattuto violentemente contro la parete laterale e poi sul fondo del veicolo. In questo caso, ci si deve aspettare a delle **ferite gravi**. Per la testa si sono addirittura superati i limiti biomeccanici.

Se alla fine della panchina si fosse trovata una parete divisoria o un'altra struttura rigida, l'urto sarebbe stato ancor più violento. In una situazione simile, sarebbe immaginabile anche per altri occupanti, seduti sulla panchina longitudinale, in quanto le loro teste andrebbero a cozzare contro i corpi dei passeggeri seduti davanti.
