## Les dispositifs de protection déficients des camions menacent les automobilistes

Bern (ots) -

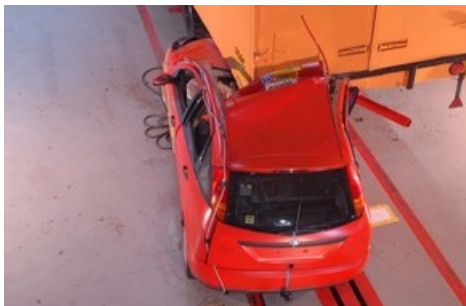
*crash \_ zentrum lkw unterfahrschutz*

Lors de ce test, une voiture de la catégorie compacte a heurté à 56 km/h l'arrière d'un camion. Le dispositif de protection répondant à la directive UE 2006/20/EG s'est rompu et la voiture de tourisme a pénétré loin sous le camion. La zone de déformation n'a guère été mise à contribution, mais la cellule de l'habitacle a été détruite jusqu'aux portes arrière. L'espace de vie restant étant trop petit, les airbags n'ont pas empêché que les têtes des deux mannequins heurtent violemment l'arrière du camion. Le risque de subir des blessures dangereuses est extrêmement élevé dans ces conditions.

Un deuxième essai de collision de même type, mais contre un camion optimisé a eu des conséquences moins graves. Le dispositif de protection placé plus bas et s'appuyant sur des traverses métalliques inclinées fixées sur le châssis du camion a résisté à l'impact. L'énergie de la collision a été presque complètement absorbée par la zone de déformation aménagée à cet effet dans la carrosserie de la voiture de tourisme. La cellule de l'habitacle est
