## Wenn Feuchteschäden dem Haus zusetzen / Die "Problemzonen" von Gebäuden - passgenaue Lösungen

### Problemzonen und Lösungen Häufige Feuchteursachen an Gebäuden

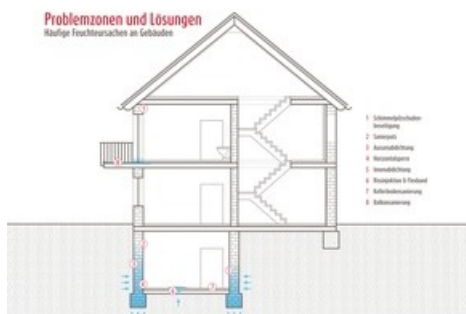
Häufige Feuchteursachen an Gebäuden und Lösungen, um diese "Problemzonen" in den Griff zu bekommen. / ISOTEC GmbH / Weiterer Text über ots und [www.presseportal.de/nr/54519](http://www.presseportal.de/nr/54519) / Die Verwendung dieses Bildes für redaktionelle Zwecke ist unter Beachtung aller mitgeteilten Nutzungsbedingungen zulässig und dann auch honorarfrei. Veröffentlichung ausschließlich mit Bildrechte-Hinweis.
