## Valutazione dei passaggi pedonali 2011

**Miglior risultato in Svizzera: Frauenfeld, Laubgasse**

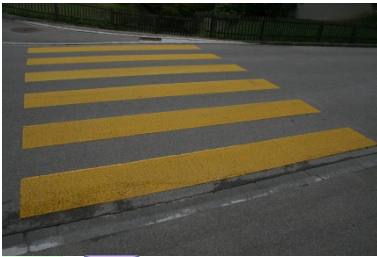
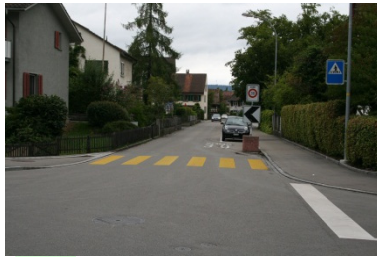
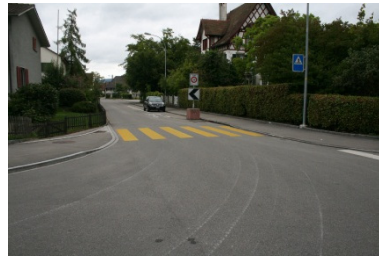
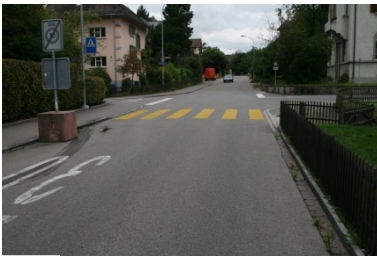
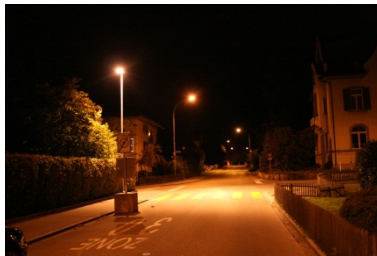
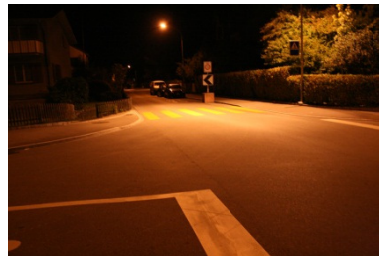
## **Risultato – valutazione generale : buono**

- **Impostazione : ottimo**
  - Adeguata lunghezza d'attraversamento
  - Cordoli dei marciapiedi ribassati
  - Condizioni di manutenzione ottimali
  - Segnaletica presente
- **Visibilità diurna : buona**
  - Demarcazioni ben visibili
  - Pedoni possono essere avvistati tempestivamente
- **Visibilità notturna: ottima**
  - Illuminazione molto efficiente
  - Le strisce pedonali sono ben visibili, elevato contrasto
  - È illuminato anche il marciapiede accanto al passaggio pedonale
- **Accesso: sufficiente**
  - Accessibile alle sedie a rotelle (rilievo, larghezza del marciapiede, cordoli dei marciapiedi ribassati)
  - Problematico per ipovedenti

Se possibile, installare guide tattili per i poverenti
