Mehrzweckgebäude Lancy GE, 1762 / vor 1812 / 1820

Kantonskürzel	GE
Gemeinde	1212 Lancy
Ort, falls von Gemeinde abweichend	Bachet-de-Pesay
Strasse Hausnummer	Route de la Chapelle 45
Koordinaten (CH1903+ / LV95)	2'499'091, 1'114'584
Höhenlage	410 Meter über Meer
Parzelle	4154
Hausbezeichnung	Les Avanchis / Ferme Guillierme-Pastori
Datierung	1762 / vor 1812 / um 1820
Bauherr	Familie Chaulet
Baumeister	unbekannt
Letzter Besitzer	Kanton Genf
Abbruch-Eröffnung FLM	1984-1985

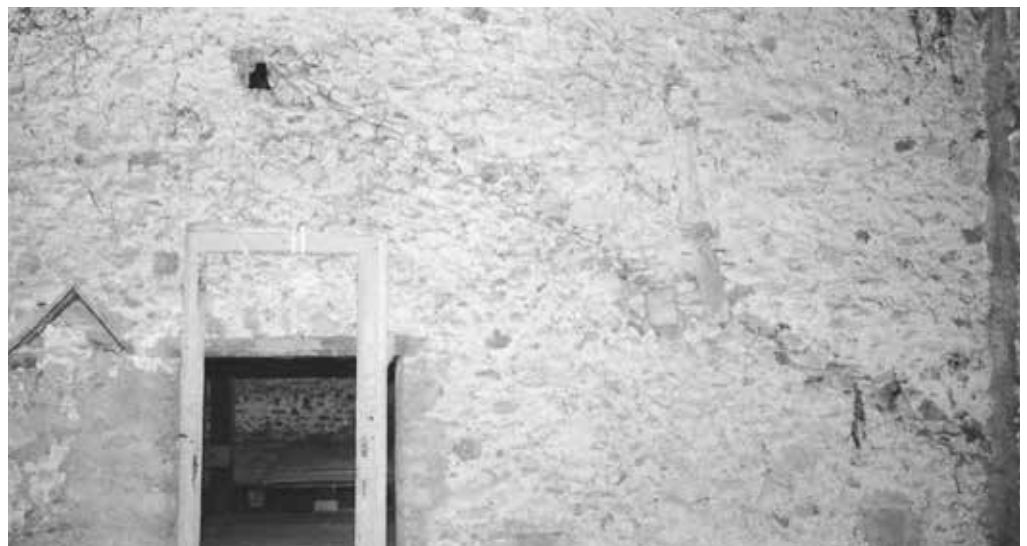
8 Die ursprüngliche Dachkante hatte sich an der Querwand abgezeichnet. Foto. Abbruchdokumentation, 1984 (FLM 104.02).

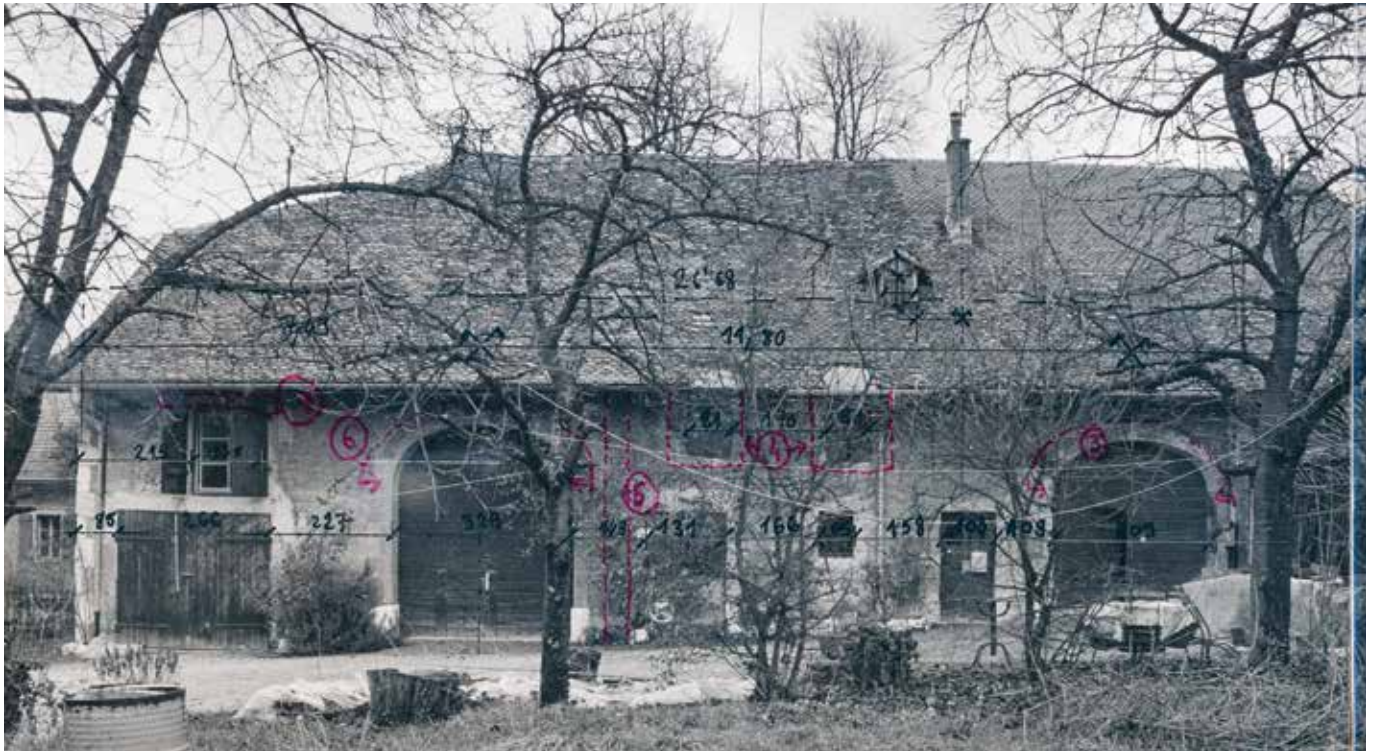
9 Die Schauseite des Mehrzweckgebäudes aus Lancy GE wies mehrere nachträgliche Eingriffe auf. Ansicht ehem. Südwest. Fotogrammetrische Bauaufnahme, 1984 (FLM AltA 111).

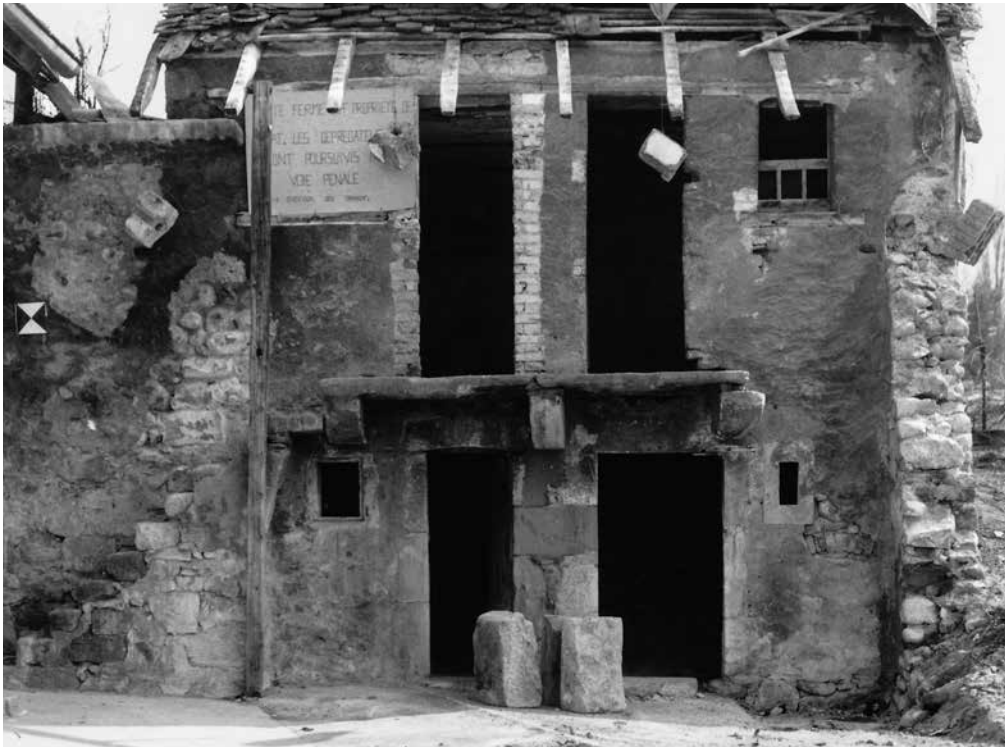
10 Der Taubenschlag kurz vor seinem Abbau. Foto, 1984 (FLM AltA 104.01). / 11 Die Baufuge zwischen dem Wohn- und dem nordwestlichen Ökonomieteil belegt, dass die beiden Gebäudeteile nicht zeitgleich entstanden sind. Foto, 1984 (FLM AltA 113).

Das zweigeschossige Taubenhaus wurde um 1820 mit etwas Abstand quer vor den Hauptbau gestellt und mit diesem durch eine Mauer verbunden. Hofseitig besass der Kleinbau auf jedem Geschoss zwei Türen und insgesamt drei Fenster²⁴, des

Weiteren rundum mehrere unregelmässig gesetzte Ausflüglöcher, für die mehrere Schiesscharten zweitverwendet wurden, sowie eine halbrund schliessende Wandnische, die auf die Existenz einer Heiligenfigur o.ä. hindeutet. Die Erschliessung des Obergeschosses erfolgte über eine massive Freitreppe und eine auf mächtigen Konsolen lagernde Steinplatte.

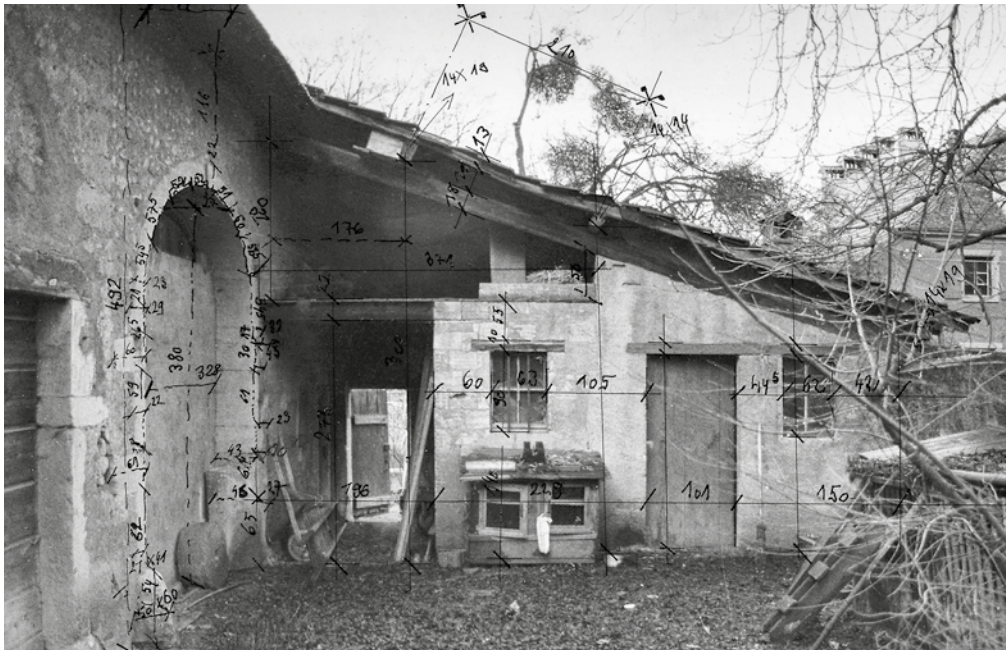
12 Die Hofansicht dokumentiert die Nutzung des hofseitigen Anbaus als Hühnerstall. Fotogrammetrische Bauaufnahme, 1984 (FLM AltA 111).

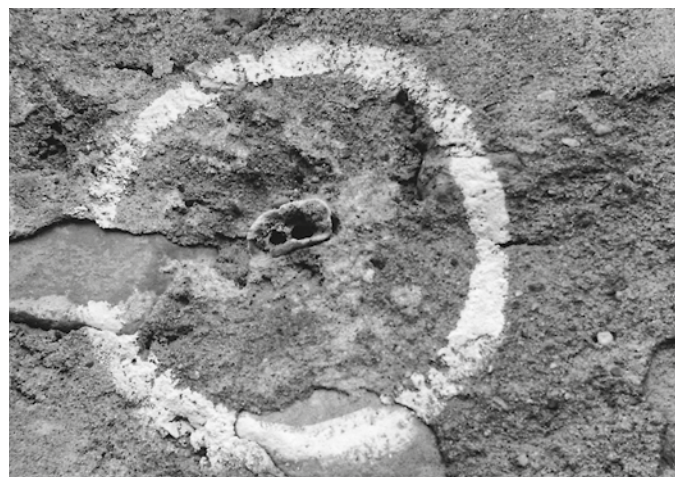
↓ 13 Detail eines Fragments eines Rinderunterschenkelknochens, der als Rankhilfe diente. Die Überreste wurden dokumentiert und im Freilichtmuseum rekonstruiert. Foto, 1984 (FLM AltA 104.02).

Südostfassade, die mit unzähligen Fragmenten von Rinderunterschenkelknochen besetzt war: Offensichtlich die Grundlage eines Spaliers oder von Rankhilfen. Der Stall- und der Heuraum wurden mit unregelmässig platzierten Luken belüftet. Eine annähernd mittig platzierte, mit Hausteinen gefasste Öffnung war zuletzt vermauert. Die sich ab 1820 im Haus befindliche, nordwestliche Fassade war weitgehend geschlossen. Die Kammer im Obergeschoss war über eine Aussentreppe zu erreichen. Zuletzt war diese in das Tenn (Phase III) integriert.

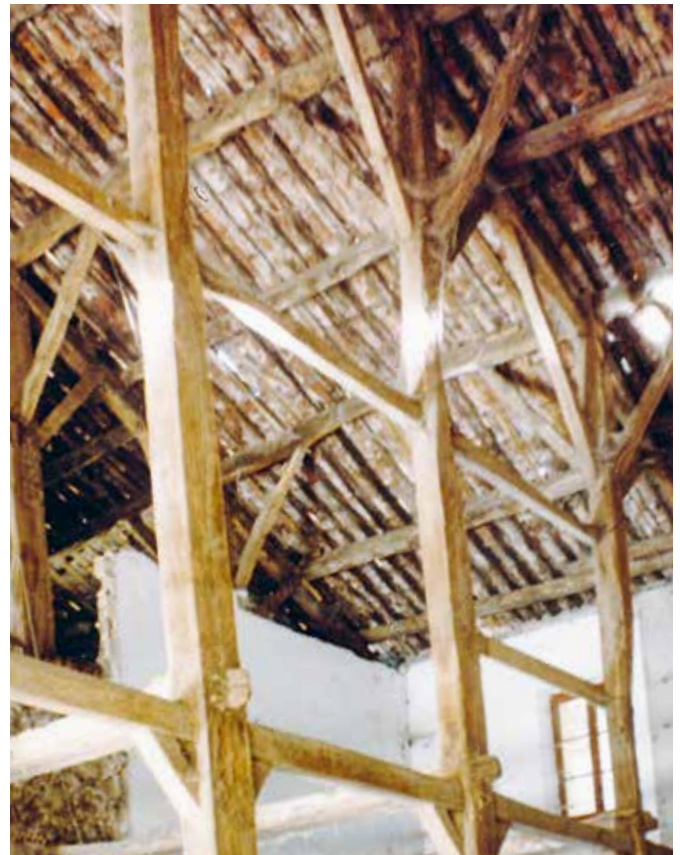
↑ 14 Das Kehlbalckendach war um zwei stehende Stühle ergänzt. Foto, 1984 [FLM Alta 106].

Die Erweiterung (Phase II) brachte ein mit circa 45 Grad deutlich steiler ausgeführtes Satteldach. Das Dachwerk lagerte auf den Giebelwänden und einer Querwand, der ehemaligen südöstlichen Hauswand, auf. Zwei weitere Querwände dienten als Basis für jeweils einen Binder. Das Kehlbalckendach wurde ausserdem von zwei stehenden Stühlen getragen, die auf den Mauerkronen der jeweils bis zur Traufe geführten Trennwänden zwischen Tenn und Stall lagerten. Die Binder setzten sich jeweils aus kleinen Seitenständern zusammen, die auf der Höhe der unteren Zwischenpfette auf Stuhlstreben trafen, aus

Stuhlständern, die auf halber Dachhöhe einen Kehlbalcken trugen sowie einem Firstständer, der mittig auf diesen Kehlbalcken gestellt war und bis zum Scheitelpunkt der Stuhlstreben reichte. Ein weiterer Binder war mittig zwischen den Giebelwänden des Kernbaus platziert. Sein Bundbalcken lag den beiden Traufwänden auf und wurde zusätzlich durch die hochgezogene Küchenrückwand und einen hohen Stud mit Sattelholz unterfangen. Der Firstständer erstreckte sich hier von der Binderbasis bis zum First, ein Kehlbalcken sowie die kurzen Seitenständer fehlen. Über diese Unterkonstruktion war ein Pfettenrost gelegt. Windstreben zwischen Firstständer und Firstpfette respektive Stuhlstreben und Kopfhölzer zwischen Stuhlständer und Kehlbalcken stabilisierten das einfache Trägersystem. Die nordwestliche Giebelseite war auf etwa ein Drittel der Dachhöhe abgewalmt. Den Scheitelpunkt bildet der nordwestliche Binder. Den knappen Dachvorsprung übernahmen kurze Stichbalken, die nicht wie Aufschieblinge den Sparren aufgelegt, sondern seitlich eingeschoben worden waren.²⁹

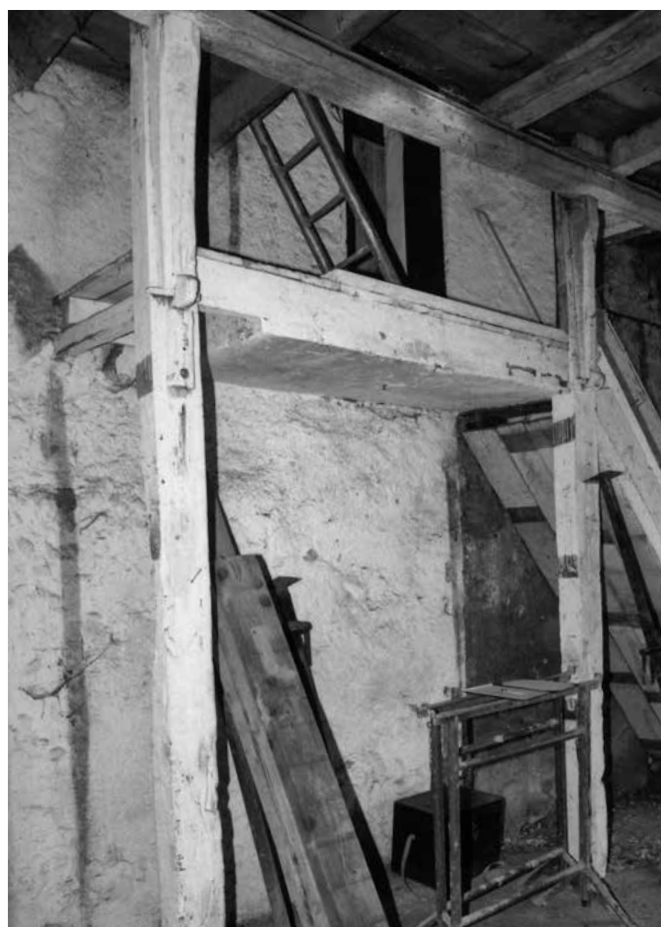
19 Die Kammer im Obergeschoss war bis 1820 über eine Aussentreppe erschlossen, danach war die Treppe Teil des Tennes. Foto, 1984 (FLM AltA 104.02).

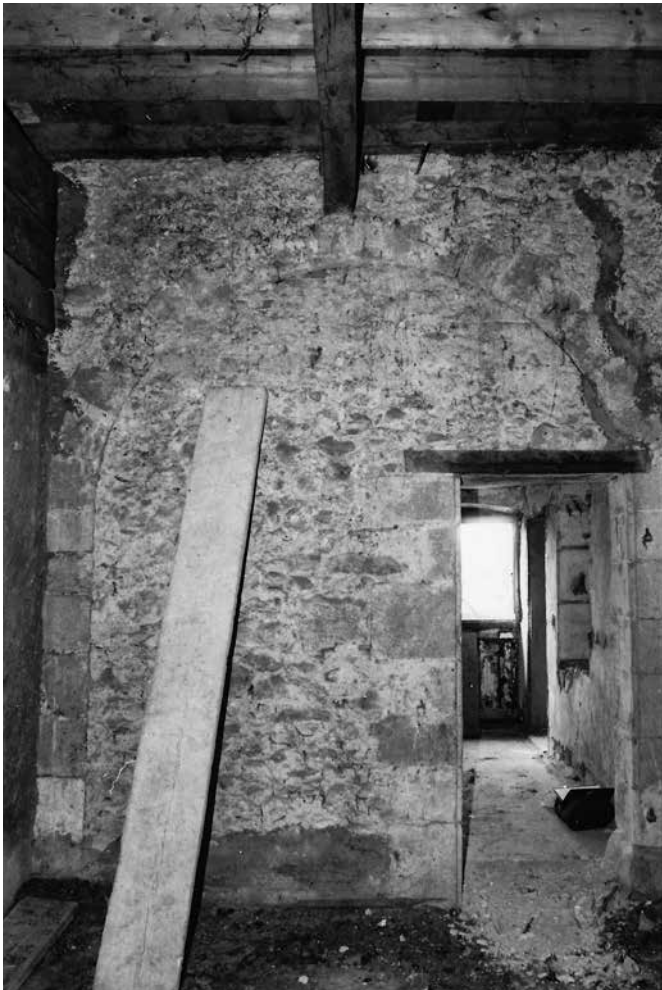
20 Das Trottentor von 1762 wurde im Rahmen der Erweiterung zugemauert, fortan führte eine Tür in die Küche. Foto, 1984 [FLM AltA 104.02]

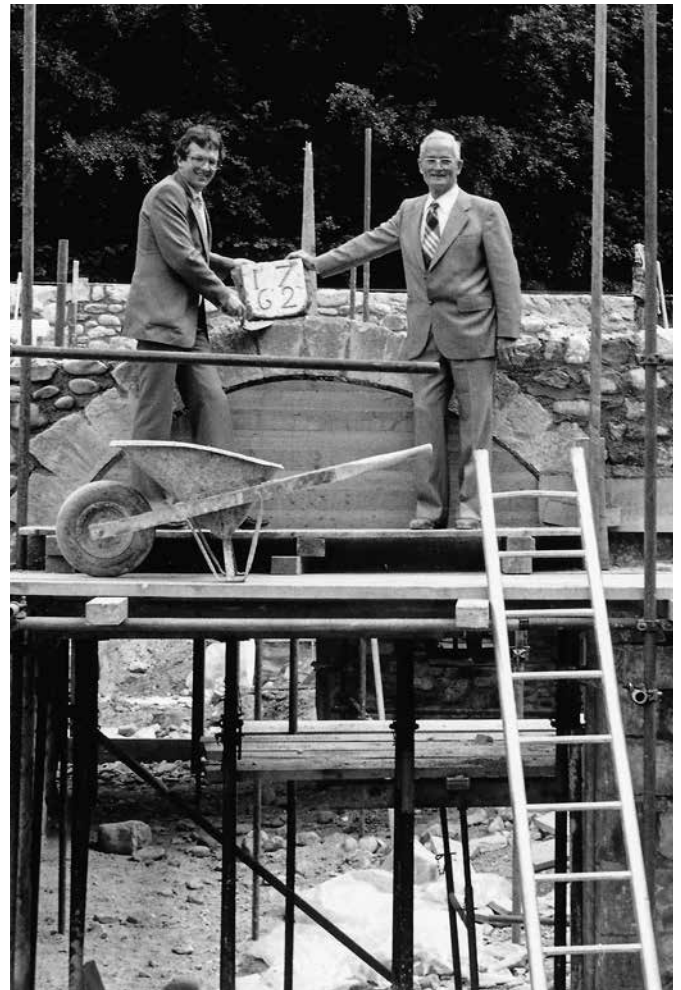
21 «1762»: Die älteste Baudatierung befand sich über dem Scheitel des ehemaligen Trottentors, heute ist sie Teil der Schlafkammerwand. Foto, 1985 [FLM BalFot 53494].

Inscriptionen finden sich am Kern-Stud «1796 / Jan 4^e», am Schlussstein des nördlichen Tenntors «1820» sowie am Schlussstein des Trottentors und des Fenstersturzes «1762».

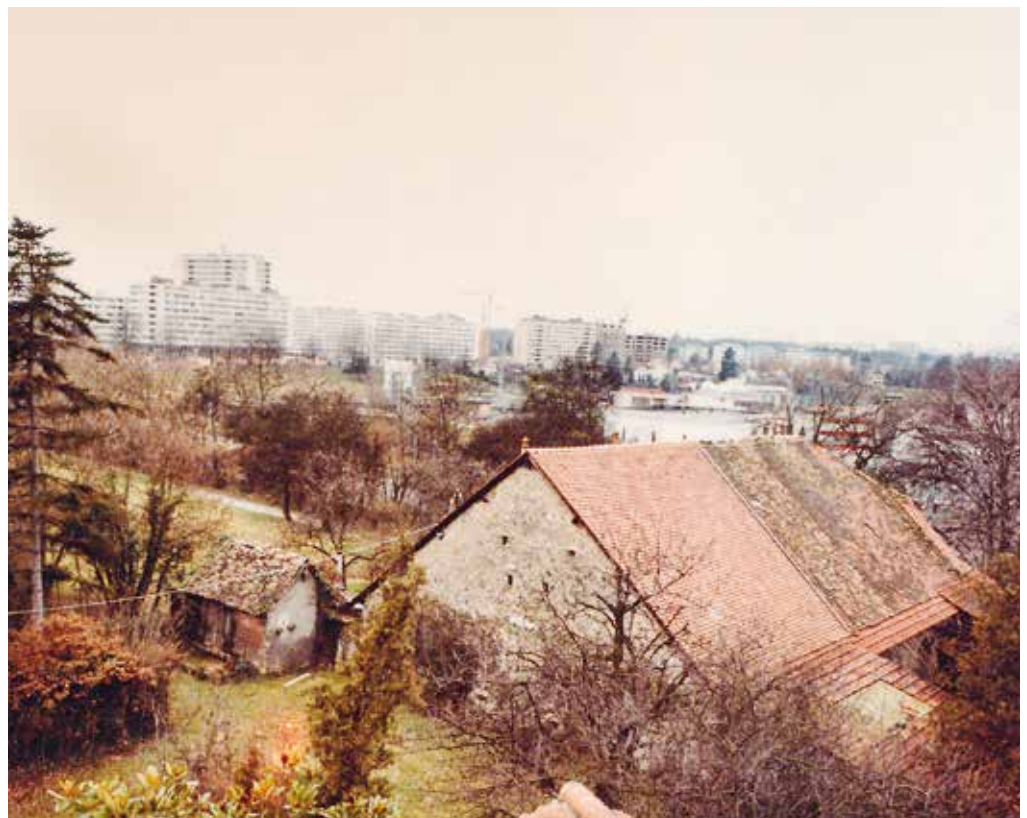
22 Die Ansicht zeigt die verschiedenen Dachziegelgenerationen, mit denen das Gebäude nach einem Teilbrand 1935 eingedeckt wurde – möglicherweise erstmals in Doppeldeckung, für die das Dachwerk nicht ausreichend dimensioniert ist. Im Hintergrund ist die sich dem Gebäude annähernde Agglomeration dokumentiert. Foto, 1984 [FLM AltA 112].

Nach dem Feuer von 1935 wurden die beschädigten Eichenholzpfetten durch Tannenholzpfetten ersetzt, die zuletzt etwa drei Viertel des Bestands ausmachten.³⁰ Die Fotos aus der Translozierungsphase zeigen im Wesentlichen drei Dachdeckungsetappen: Auf der Südostseite wies das Dach neue, auf der Nordwestseite ältere Biberschwanzziegel mit Segmentschnitt in Doppeldeckung auf. Auf der Südostseite nehmen die neueren Biberschwanzziegel nur einen Teilbereich ein. Der rückseitige Traufbereich und die beiden Anbauten waren mit Falzziegeln gedeckt.³¹ Das technisch anspruchslos gefertigte Dachwerk ist für eine Doppeldeckung unterdimensioniert: Wahrscheinlich wurde diese erst 1935 aufgebracht.

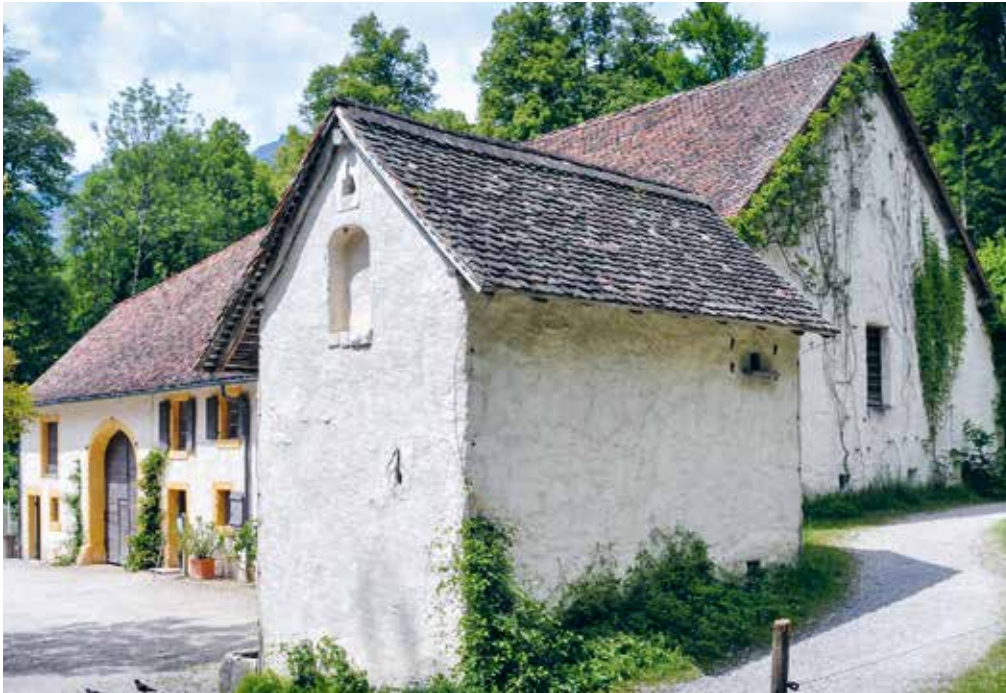
23 Das Taubenhaus mit Ausflüglöchern aus zweitverwendeten Schiessscharten des Schlosses Saconnex d'Arve. Ansicht Südost, Foto FLM, 2018 (FLM digKat).
